新安汉关新安县南山市政工程有限公司“7·25” 一般触电事故调查报告

2025年7月25日上午8时47分，新安县汉关街道办事处的新安县南山市政工程有限公司在洛阳中超新材料股份有限公司K01车间从事照明线路安装过程中发生一起触电事故，造成1人死亡，直接经济损失约119万元。

经调查认定，新安汉关新安县南山市政工程有限公司“7·25”一般触电事故是因施工人员违章作业造成的一起生产安全责任

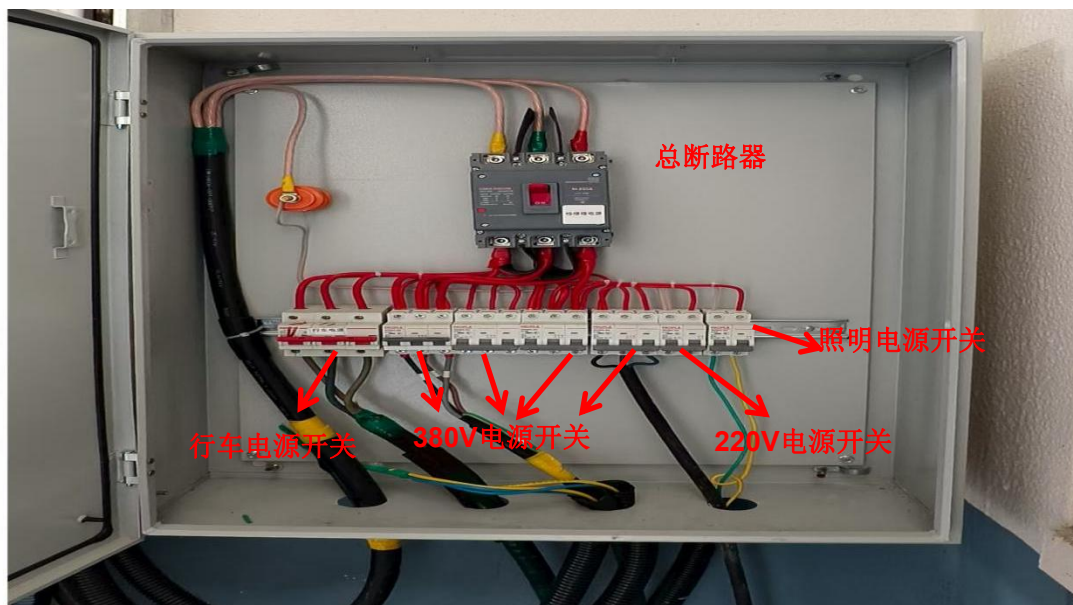
图 1 K01 车间南侧检修配电箱

2. 检修配电箱情况：位于 K01 车间南侧，该配电箱为车间检修用配电箱，上方有一个总断路器，型号为：CDM3S-250S/3300，下方有 7 个空气开关，最左侧是行车电源开关，型号为：DZ47-12.5；中间 4 个是 380V 电源开关，型号为：RDB5-63CB63；右侧 2 个是 220V 电源开关（其中最右侧一个为车间照明电源开关），型号为：RDB5-63CB25。事故发生当天该配电箱未上锁。

（三）洛阳中超新材料股份有限公司。对涧川公司、南山公司以及本公司作业人员在同一区域内进行生产经营活动，且可能危及对方生产安全的情况，指定的专职安全生产管理人员未在现场进行有效的安全检查与协调^[9]；K01车间建设项目竣工投入生产或者使用前，未组织对安全设施进行竣工验收；未及时检查整改存在的安全隐患，配电箱未按要求上锁^[10]。

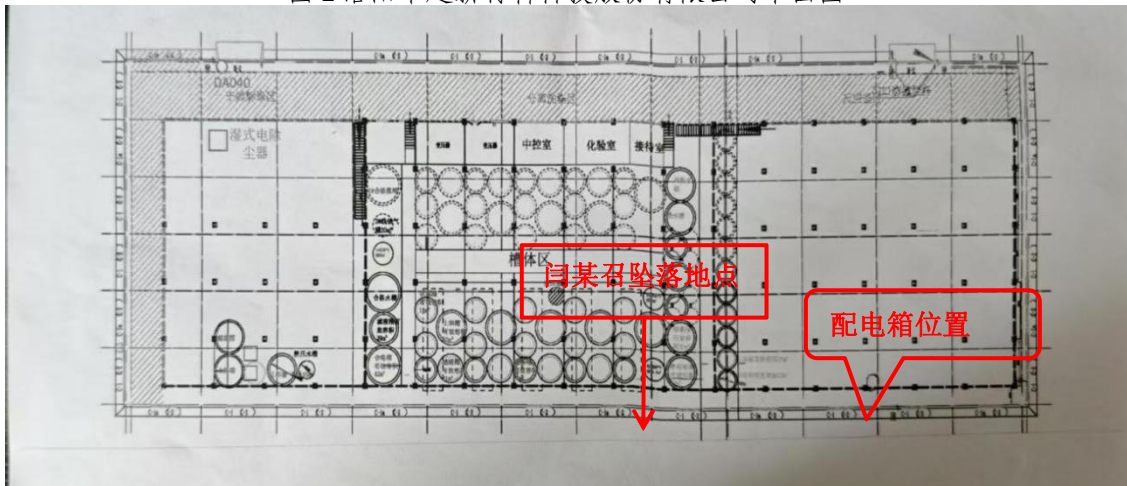
图3 K01 车间平面图

事故现场位于中超公司厂区南侧的K01车间，其东面紧邻厂区主干道，西面为空地，南面为K02厂房，北面为6车间和调度楼（见图2）。该车间最南侧中间走道处，地面遗留红色安全帽1个，剥线钳1把，白色胶带1卷，以及若干未使用的穿线管；在坠落点西2米处有脚手架1个，脚手架下方有尚未使用黑色穿线管1盘和红色电线1盘，上方电缆架悬挂2根未接

的电线；地面有血迹（见图3）；上方电缆架距离地面5.88米，该电缆架中间镂空0.68米*0.425米。坠落地点距离正东方向车间检修配电箱22米，距离西侧脚手架4米，距离车间南侧围墙1米，距离北侧槽罐设备0.65米。

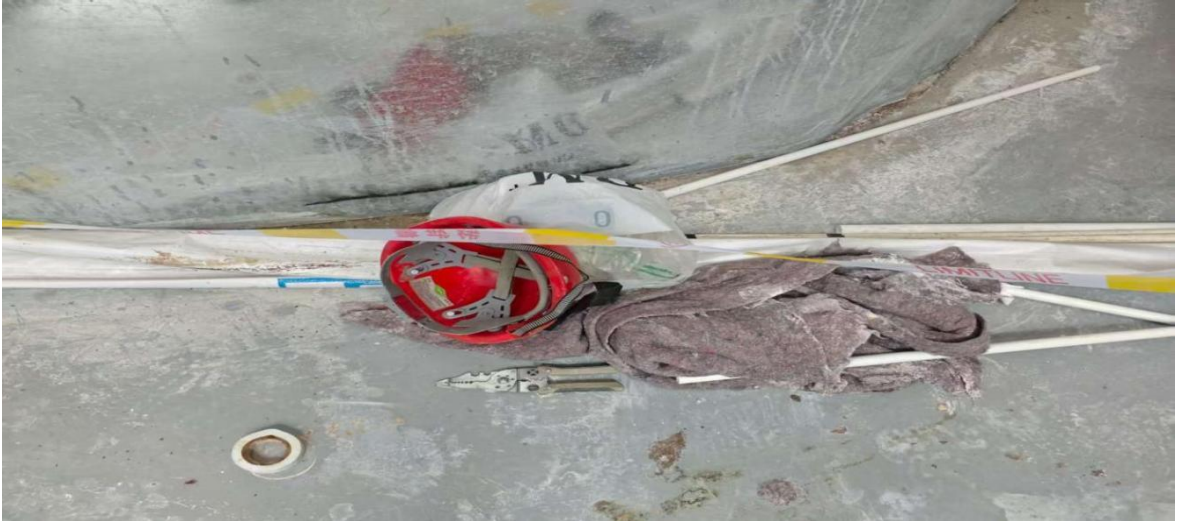
图 4 闫某召坠落位置

闫某召在未检查确认配电箱内照明空气开关是否处于断电的情况下，未佩戴绝缘手套、绝缘鞋和安全带，违规冒险在距离地面 5.88 米高的电缆架上带电接线作业，导致在连接电线过
