洛阳孟津河南华兴机电科技有限公司“9·18” 一般其他伤害事故调查报告

(网上公示稿)

2024年9月18日16时14分，洛阳市孟津区麻屯镇浙商工业园创业大道河南华兴机电科技有限公司发生一起一般其他伤害事故，造成1人死亡，直接经济损失150余万元。

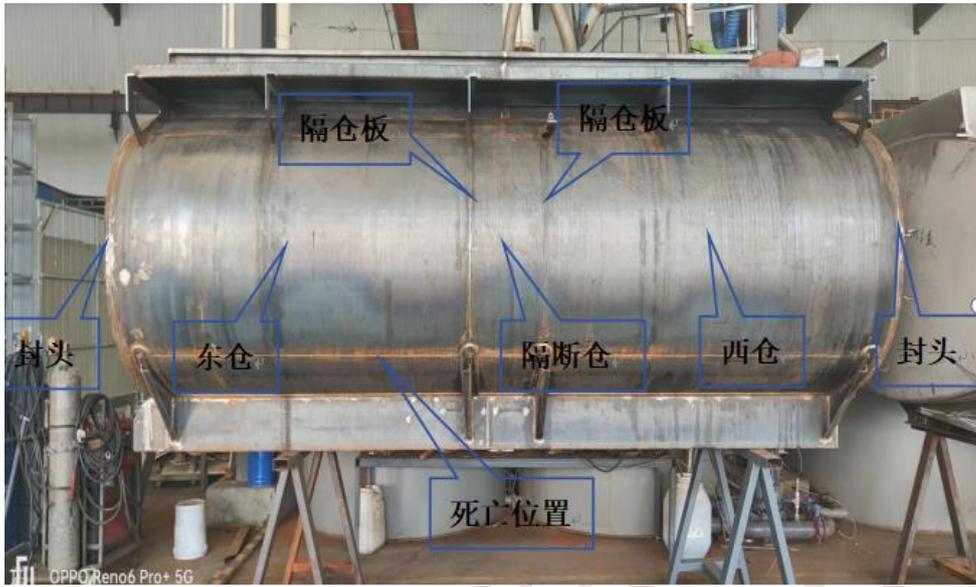
图 3 罐体主要部件

1.液体罐：发生事故的液体罐是运输罐体车的一部分，主要用于运输硫酸、盐酸等，Q235B 碳钢材质，容积 10m^3 ，含 2 个仓，每仓 5m^3 （根据现场位置，称为东仓和西仓），中间是隔断仓。液体罐罐体长 5000mm ，端面椭圆形，宽 2062mm ，高 1462mm ，罐体钢板厚 4.2mm ，封头厚 5mm ，2 个隔仓板厚 4mm ，隔仓板向中间隔断舱凸出 150mm （见图 2）。东西两仓罐顶各设置有人孔 1 个（直径 500mm ）、人孔盖设通气阀 1 个（内径 32mm ）。隔断仓顶部设置有带内螺丝的打气孔 1 个（内

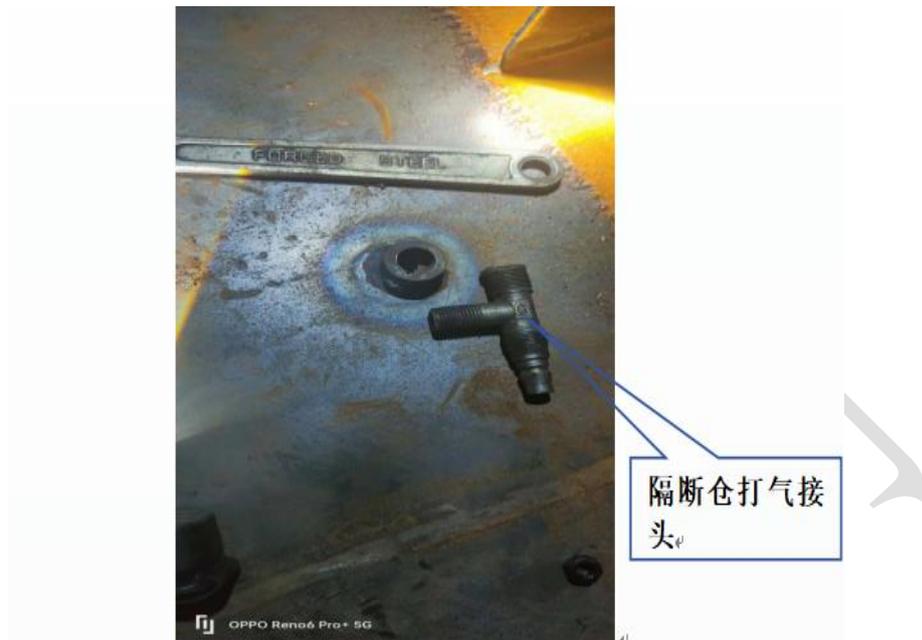
图 5 隔断仓打气孔和现场专用接头

16时5分许，韦某到达现场，登上液体罐，摘掉焊工面罩后，拿起肥皂水喷壶，从东仓人孔进入仓内，对隔仓板焊缝喷水试漏（韦某认为西仓漏气，东仓很可能也会漏气）。经检查，未发现漏气现象（韦某认为是因为中间有隔断仓，西仓的气过不来），于是其让魏某森向隔断仓内打入压缩空气。魏某森在未使用减压阀、压力表的情况下，将压缩空气软管直接接入隔断仓打气孔进行加压。16时14分许，魏某森听到“嘭”的一声响，其立即到东仓人孔处查看，发现韦某头朝东、脚朝西躺在罐内，头部有血迹，此时东仓原本向西凸出的隔仓板发生弹性变形，呈现向东凸出状。

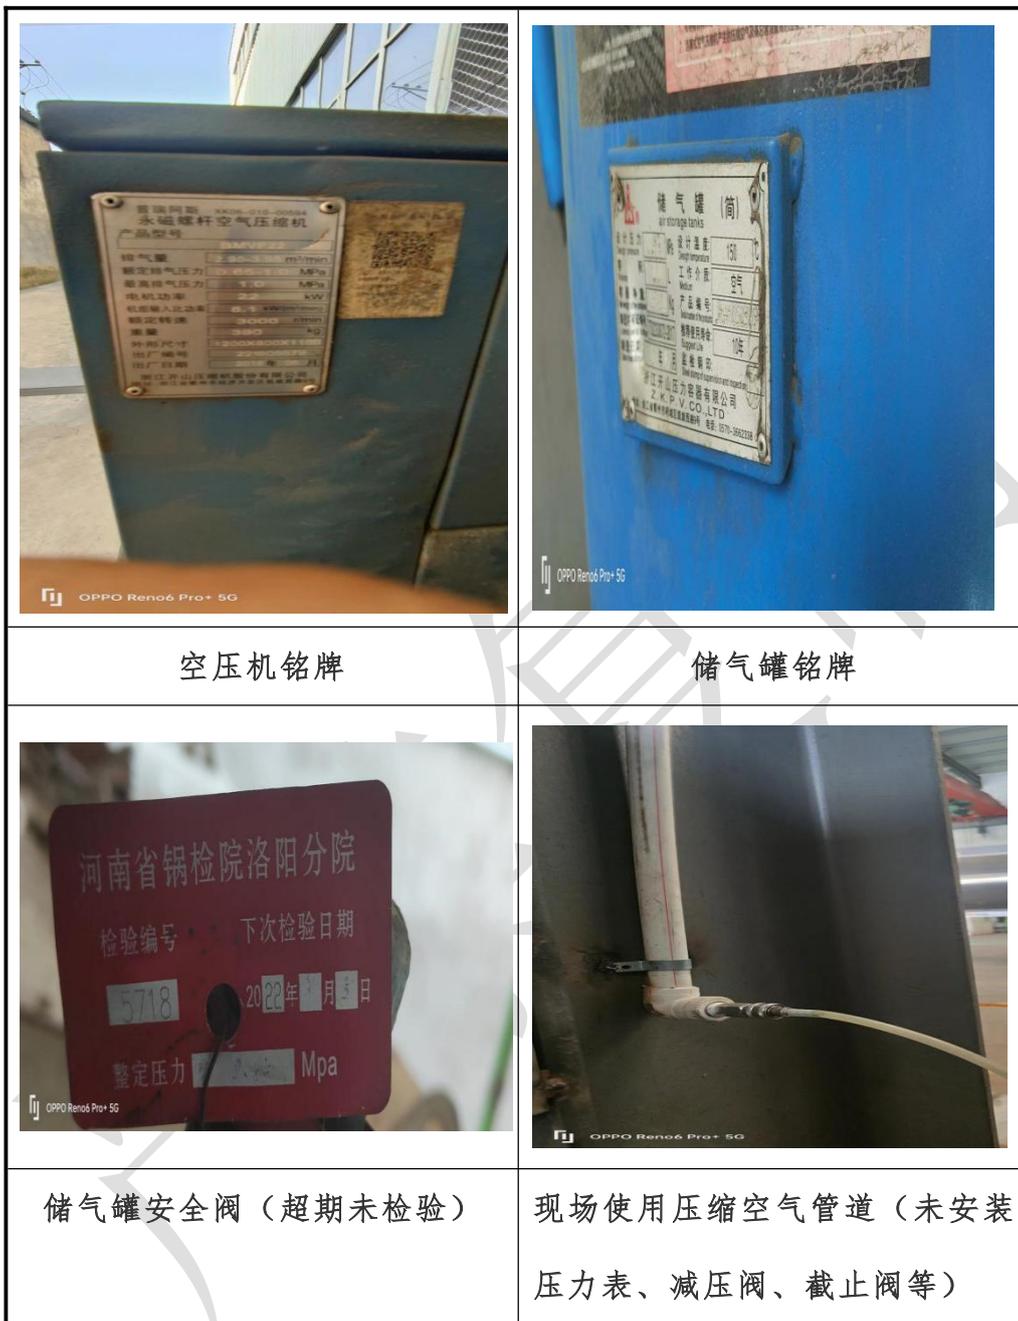
图 6 空压机和储气罐

2.压缩空气系统：试漏用的压缩空气由车间外西墙处空压站提供，空压站内安装有螺杆空压机 1 台（浙江开山压缩机股份有限公司生产，额定排气量 $2.95 \sim 3.95\text{m}^3/\text{min}$ ，额定排气压力 $0.65\text{-}1.0\text{MPa}$ ）。配套安装储气罐 1 台（2016 年 5 月生产，设计压力 0.84MPa ，容积 1000L ，推荐使用寿命 10 年，安全阀整定压力 0.84MPa ，该储气罐安全阀超期未检验）（见图 6）。

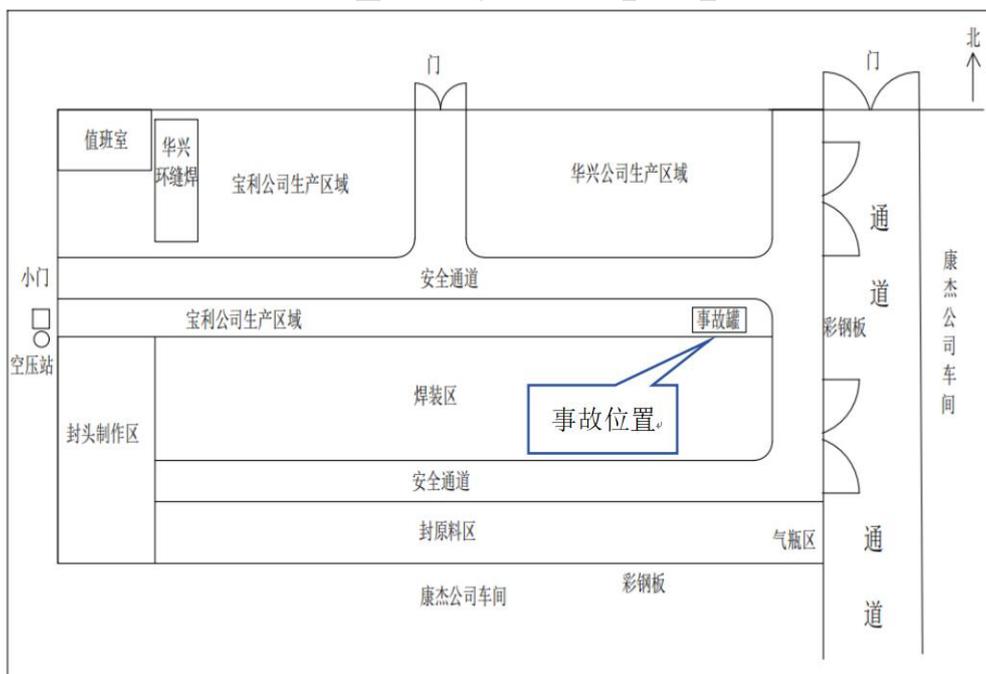
图7 事故位置图

发生事故的液体罐处于北跨的东南构造柱处（见图7），罐体东西向置于马凳上，西仓内已注满水，顶部人孔盖封闭，盖板上装有压力表1只、截止阀1个、打气孔1个。中间隔断仓顶部有打气孔1个、打气接头1个。东仓内无水，顶部人孔敞开，仓内西侧的隔仓板在压力消失后已恢复原状。罐顶摆有注水软管、压缩空气软管、工具、焊工面罩及螺栓等杂物。

华兴公司员工魏某森在对隔断仓充气试漏过程中，违反标准规范要求，在未使用减压阀、压力表情况下，超设计试验压力对隔断仓进行充气作业，导致隔断仓内超压，隔仓板发生弹

性变形快速凸出。宝利公司员工韦某未佩戴安全帽进行检漏作业，头部被隔仓板击中死亡。
