义马煤业集团孟津煤矿有限责任公司

“5·15”其他事故调查报告

2025年5月15日16时30分许，义马煤业集团孟津煤矿有限责任公司（以下简称孟津煤矿）发生一起其他事故，造成1人死亡，直接经济损失141.2万元。

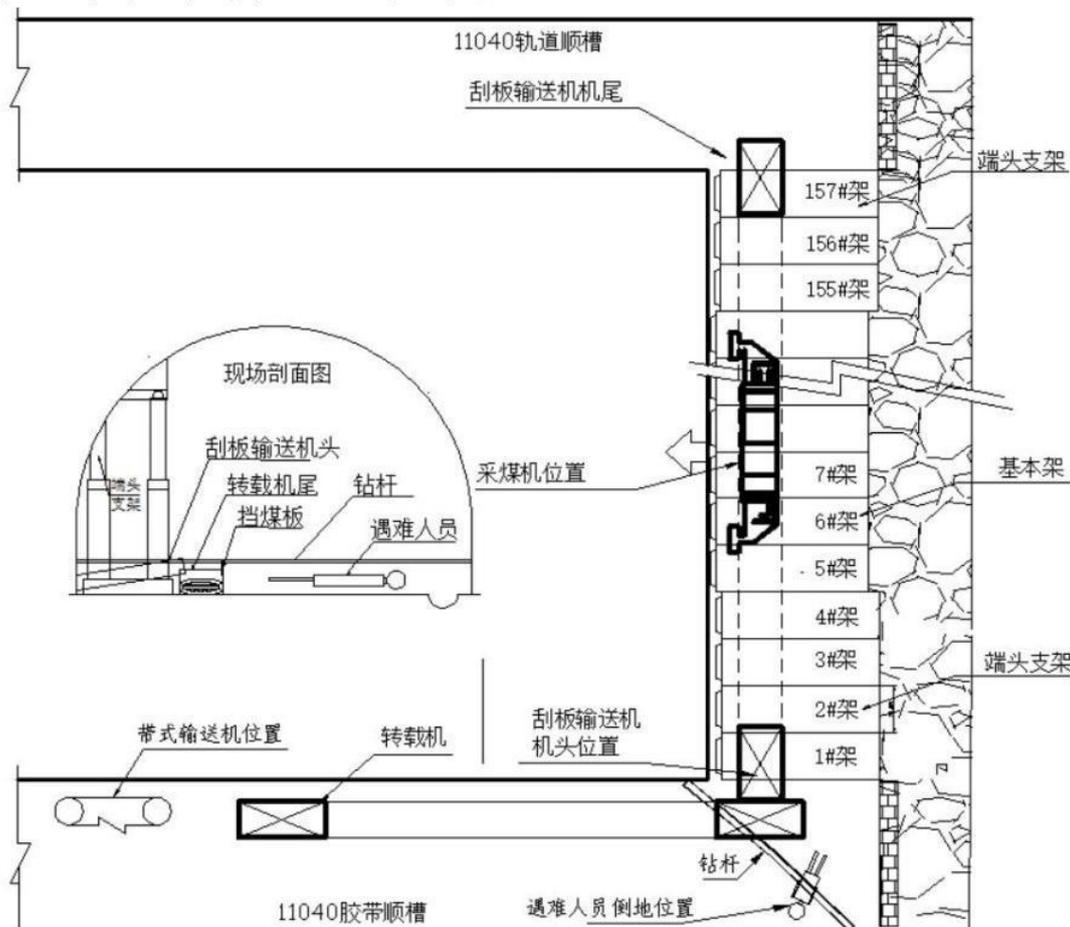
事故现场示意图

16时30分许，刮板输送机司机李军朝正在相邻下安全出口的1#液压支架下操作转载机，采煤工高耀正在下安全出口区域面向采空区施工密闭，采煤机前滚筒正运行到距离下安全出口约7.5m处割煤。此时，位于胶带顺槽下安全出口行人侧处的智能化队验收员王红武，被从工作面弹出的一段长6米的钻杆（施工瓦斯抽采顺层钻孔时遗留）击中倒地。

孟津煤矿二₂-11040智能化采煤工作面煤墙内存有施工顺层瓦斯抽采钻孔过程中遗留的钻杆，采煤机割煤下行至5#液压支架区域时截割出煤墙内的钻杆，钻杆经刮板输送机运送快速向下安全出口方向弹出，击中位于下安全出口行人侧处的一名人员，该人员经抢救无效死亡。

（二）强化安全风险辨识管控和事故隐患排查治理。孟津煤矿要细化安全风险辨识范围、内容、程序，尤其要针对生产（作业）流程、场所、设备、装置、人员等情况，全面准确分析潜在安全风险，确保安全风险辨识无遗漏，并科学制定、严格落实管控措施，切实解决“想不到、看不到、管不住、控不住”导致事故发生问题；要针对事故暴露问题，开展一次专项安全风险辨识评估和事故隐患排查治理，逐头逐面排查打钻遗留钻杆形成的安全风险和事故隐患，在辨识管控不到位、排查整治不彻底前严禁采掘作业。

可能形成安全风险和事故隐患的管理制度，明确遗留钻杆等的信息记录、告知交接、管控方法、处理措施等的责任单位、责任人员及工作流程，并按照“一件事全链条”治理要求，举一反三查找安全管理制度漏洞和薄弱环节，及时修订完善或补充制定有关安全管理制度或安全措施，防范类似事故再次发生。
