洛宁河南发恩德矿业有限公司 “5·31”一般冒顶片帮事故调查报告

2025年5月31日，河南发恩德矿业有限公司洛宁县月亮沟铅锌银矿区PD718井巷工程内发生一起冒顶片帮事故，造成一人死亡。

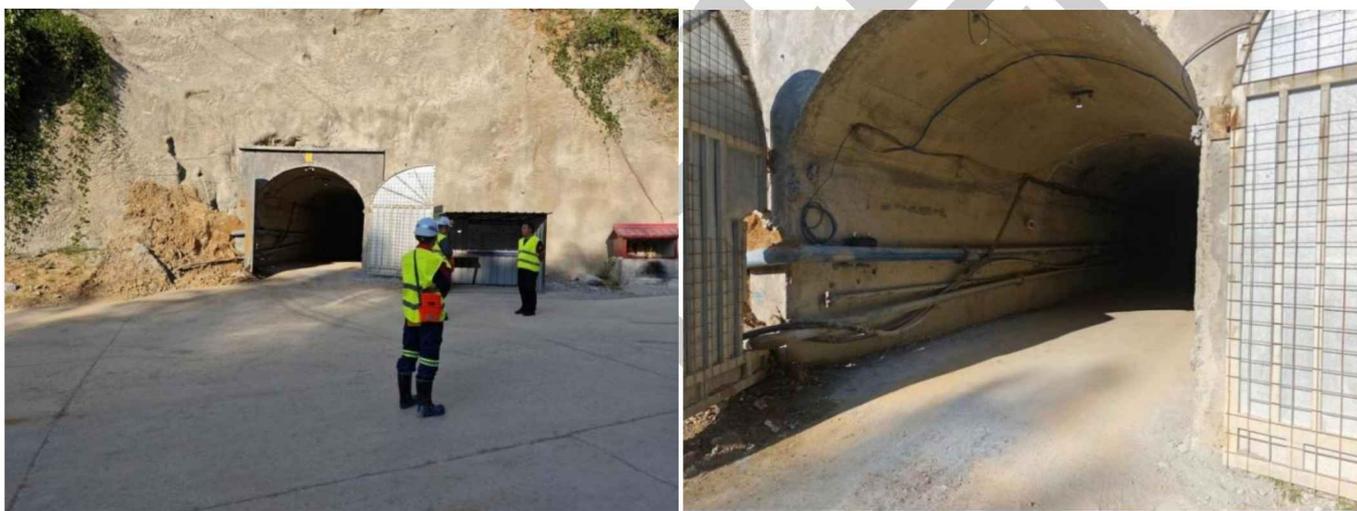
图3 7月14日勘查PD718井口情况

PD718井口位于张沟沟底路边，附近未见有变电站、空压机组、机修房、生活区等生产生活设施，仅见有一座小型可移动式值班房。进入井下的压风管、电缆等管线均在入井前采用地埋方式，不易发现。井口进行了锁口处理，上方山坡进行了加固，井口设有一道铁门。

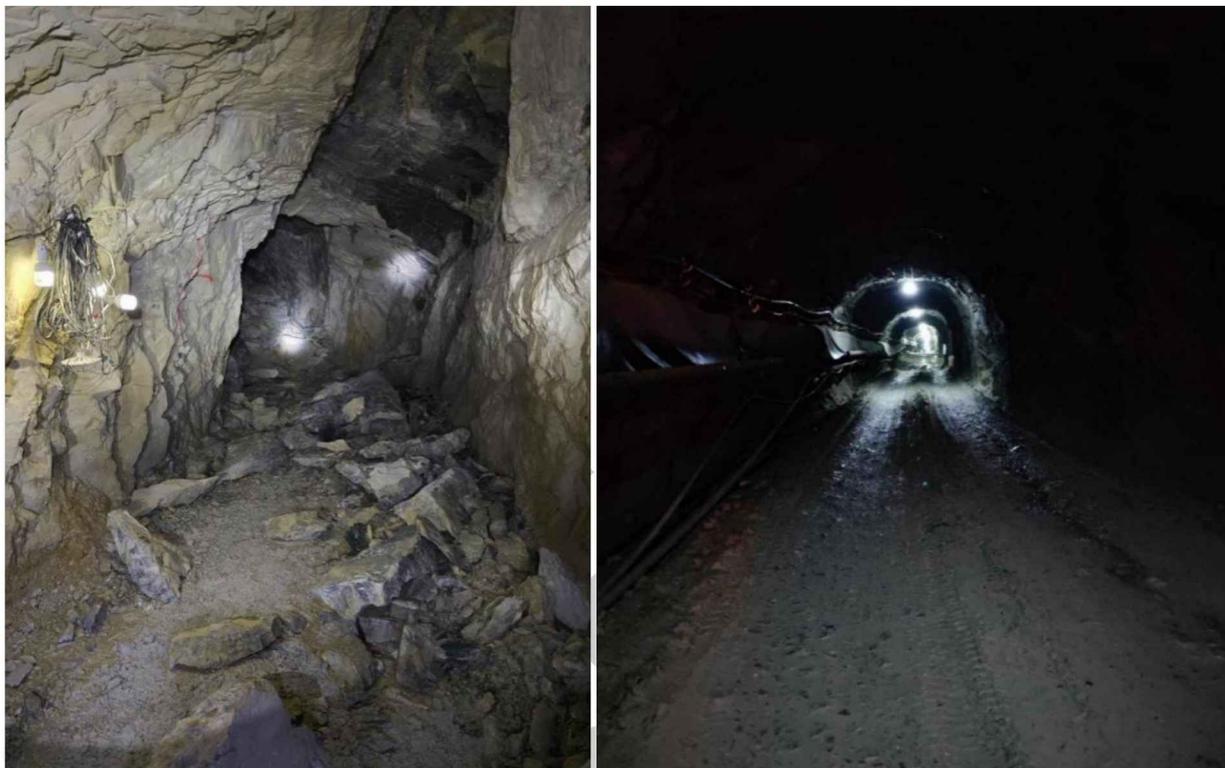
图4 7月14日勘查PD718井内斜坡道情况

PD718井巷工程主要为斜坡道工程。斜坡道总体坡度-12%，井口标高约+718m、井底标高约+315m，长度大于3000m，坑道断面规格：宽×高=3.9×3.5m。

井下架设有压风、供水、排水等管道和供电、通讯、照明等线路，未设置人员定位系统、监测监控系统。

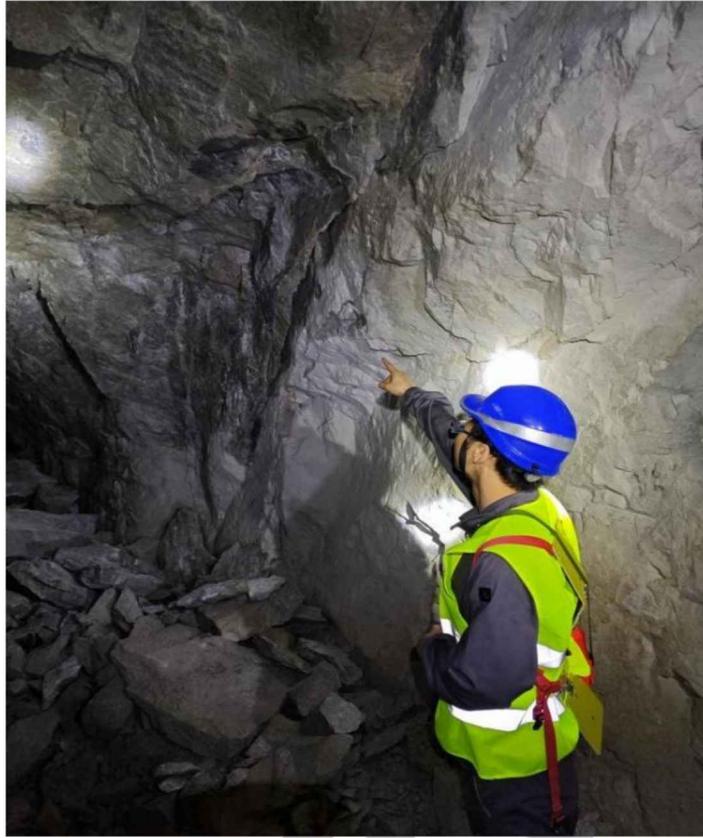
图5 7月14日勘查PD718井内350平巷掌子面情况

350 平巷北段，坑道顶部出现有明显的断裂构造蚀变带，事故发生在 350 平巷北端部掌子面约 3 米处。350 平巷北端部掌子面现场情况：掌子面及其附近，坑道顶板节理、裂隙较为发育，出现不同程度顶板落石现象。

PD718井巷工程350平巷北段（事发地），坑道顶部出现有明显的断裂构造蚀变带，掌子面及其附近，坑道顶板节理、裂隙较为发育，导致坑道顶板易出现松石掉落。作业人员在排险不彻底的情况下进入危险区域从事作业，矿洞顶部岩石突然脱落砸中作业人员，是造成该起事故的直接原因。

各单位、行业监管部门要提高责任意识和业务能力，进一步提升安全防范意识，常态化开展安全风险分级管控和隐患排查治理工作，认真排查本单位、本部门安全风险，特别是重大事故隐患，层层压实责任，严格风险辨识和管控措施落实，及时发现并消除事故隐患。配足配强安全管理人员，加强对各作业地点和生产环节的全过程监督检查，督促企业落实作业规程和安全技术措施到位。现场人员要严格执行安全操作规程，认真开展安全确认，在消除现场存在的隐患，确保安全的前提下进行作业。
