新安汉关新安县南山市政工程有限公司“7·25” 一般触电事故调查报告

2025年7月25日上午8时47分，新安县汉关街道办事处的新安县南山市政工程有限公司在洛阳中超新材料股份有限公司K01车间从事照明线路安装过程中发生一起触电事故，造成1人死亡，直接经济损失约119万元。

经调查认定，新安汉关新安县南山市政工程有限公司“7·25”一般触电事故是因施工人员违章作业造成的一起生产安全责任

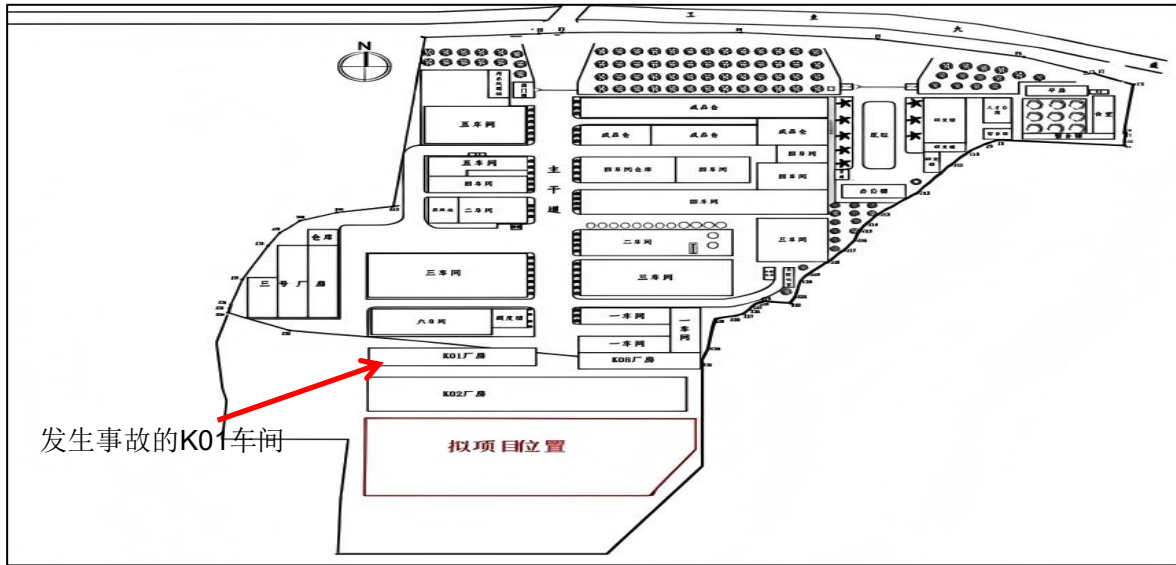
图2 洛阳中超新材料科技股份有限公司平面图

事故现场位于中超公司厂区南侧的K01车间，其东面紧邻厂区主干道，西面为空地，南面为K02厂房，北面为6车间和调度楼（见图2）。该车间最南侧中间走道处，地面遗留红色安全帽1个，剥线钳1把，白色胶带1卷，以及若干未使用的穿线管；在坠落点西2米处有脚手架1个，脚手架下方有尚未使用黑色穿线管1盘和红色电线1盘，上方电缆架悬挂2根未接

的电线；地面有血迹（见图3）；上方电缆架距离地面5.88米，该电缆架中间镂空0.68米*0.425米。坠落地点距离正东方向车间检修配电箱22米，距离西侧脚手架4米，距离车间南侧围墙1米，距离北侧槽罐设备0.65米。
