洛阳孟津河南华兴机电科技有限公司“9·18” 一般其他伤害事故调查报告

(网上公示稿)

2024年9月18日16时14分，洛阳市孟津区麻屯镇浙商工业园创业大道河南华兴机电科技有限公司发生一起一般其他伤害事故，造成1人死亡，直接经济损失150余万元。

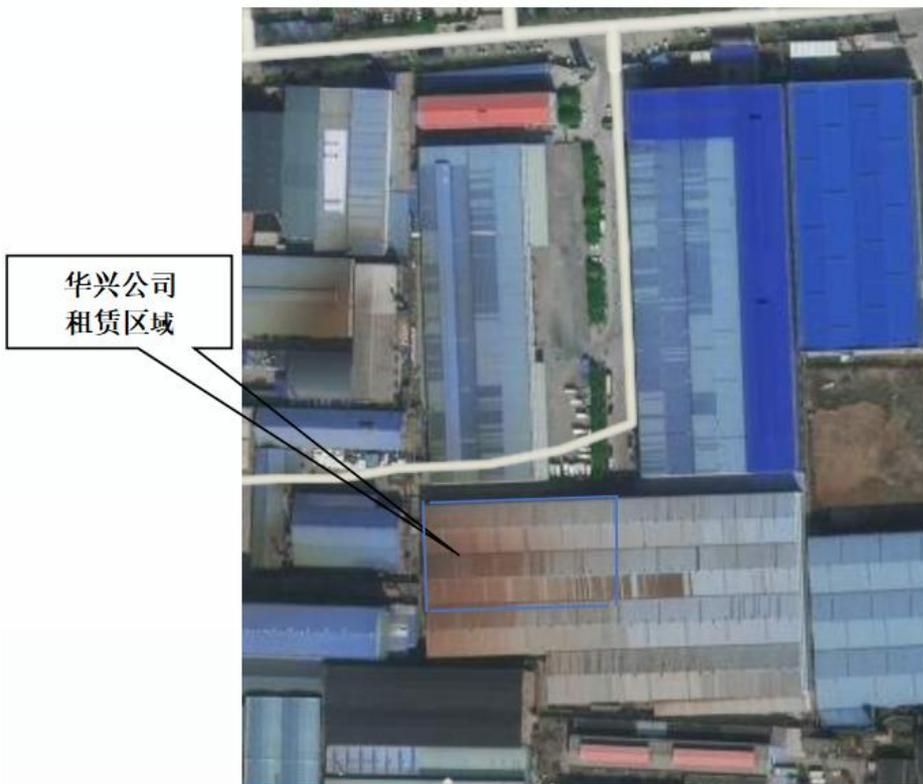
图 1 租赁厂区位置

华兴公司由于自身生产场地的限制，便与康杰公司签订了《厂房出租合同》，租用康杰公司厂区北侧厂房内的西北区域两跨（面积为4032m²）（见图1），作为华兴公司罐式车液罐类罐体加工车间，租赁期限三年（2024年7月1日至2027年6月30日）。
