洛宁河南发恩德矿业有限公司 “5·31”一般冒顶片帮事故调查报告

2025年5月31日，河南发恩德矿业有限公司洛宁县月亮沟铅锌银矿区PD718井巷工程内发生一起冒顶片帮事故，造成一人死亡。

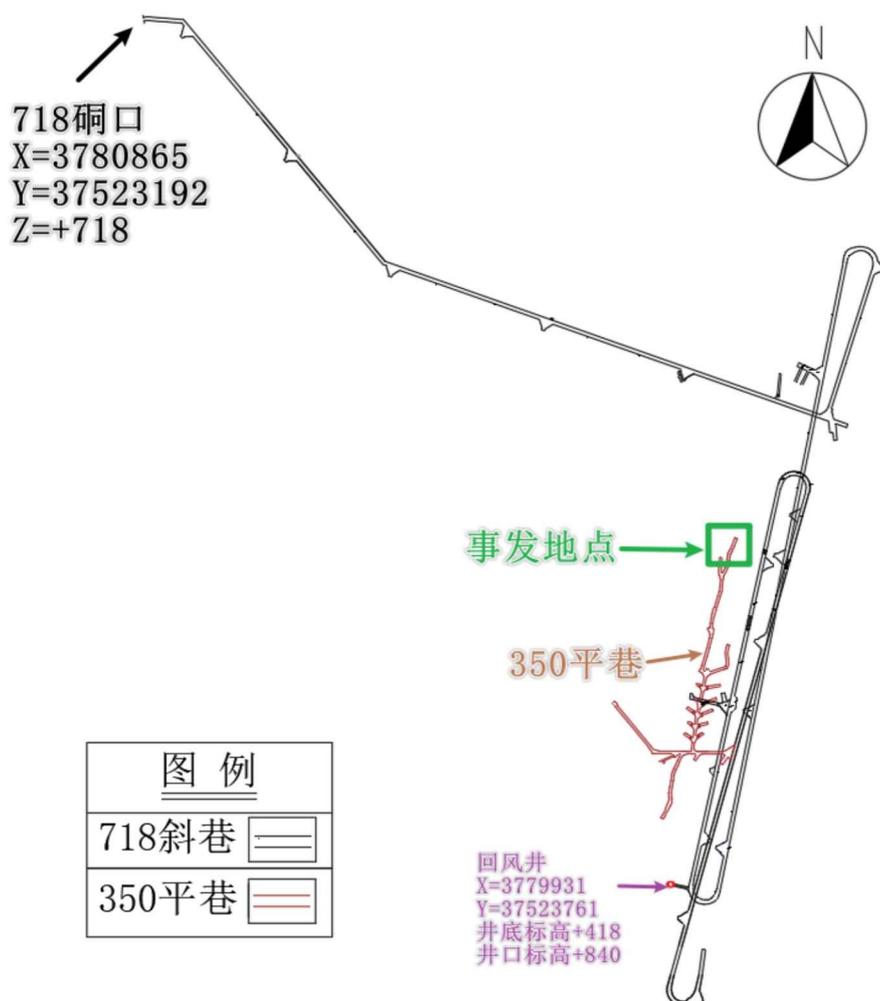
图 2 PD718 井巷工程示意图

350 平巷北段，坑道顶部出现有明显的断裂构造蚀变带，事故发生在 350 平巷北端部掌子面约 3 米处。350 平巷北端部掌子面现场情况：掌子面及其附近，坑道顶板节理、裂隙较为发育，出现不同程度顶板落石现象。

PD718井巷工程350平巷北段（事发地），坑道顶部出现有明显的断裂构造蚀变带，掌子面及其附近，坑道顶板节理、裂隙较为发育，导致坑道顶板易出现松石掉落。作业人员在排险不彻底的情况下进入危险区域从事作业，矿洞顶部岩石突然脱落砸中作业人员，是造成该起事故的直接原因。
